Una vivienda urbana exclusiva, ecológica y eficiente

Este proyecto de reforma de una vivienda particular situada en el casco urbano de Valencia, comenzó con el estudio del estado de la estructura existente, acabados, instalaciones sanitarias y eléctricas, la posibilidad de reutilizar elementos como puertas, ventanas, pavimento ..., la orientación de la vivienda, las pérdidas y ganancias de calor que afectan al confort, las necesidades del propietario y sus gustos.

Por PILAR VALERO de Bioce.

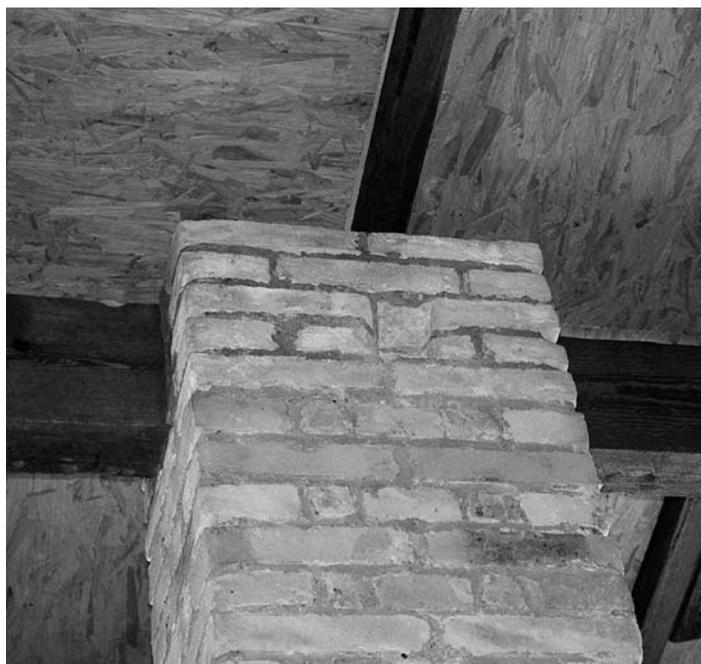
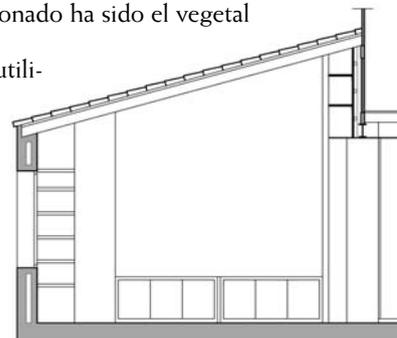
Detalle del encuentro de la estructura cubierta con pilar.

La estructura de cubierta, compuesta por un entramado de vigas de madera, no presentaba deficiencia alguna y no había perdido su función estructural por lo que decidimos mantenerla. El forjado que limita parte de la vivienda con otra superior, carecía de capa de compresión y parte del entarimado se encontraba en mal estado a consecuencia de continuas filtraciones de agua, lo que obligó a ejecutar un refuerzo de dicha parte del forjado para poder añadir, en un futuro, la carga adicional que supone una capa armada de hormigón. Se aprovecharon dichos trabajos para dotar este forjado con un aislamiento acústico con la incorporación de una cámara rellena de lino y placas de fibra de yeso para conformar el falso techo.

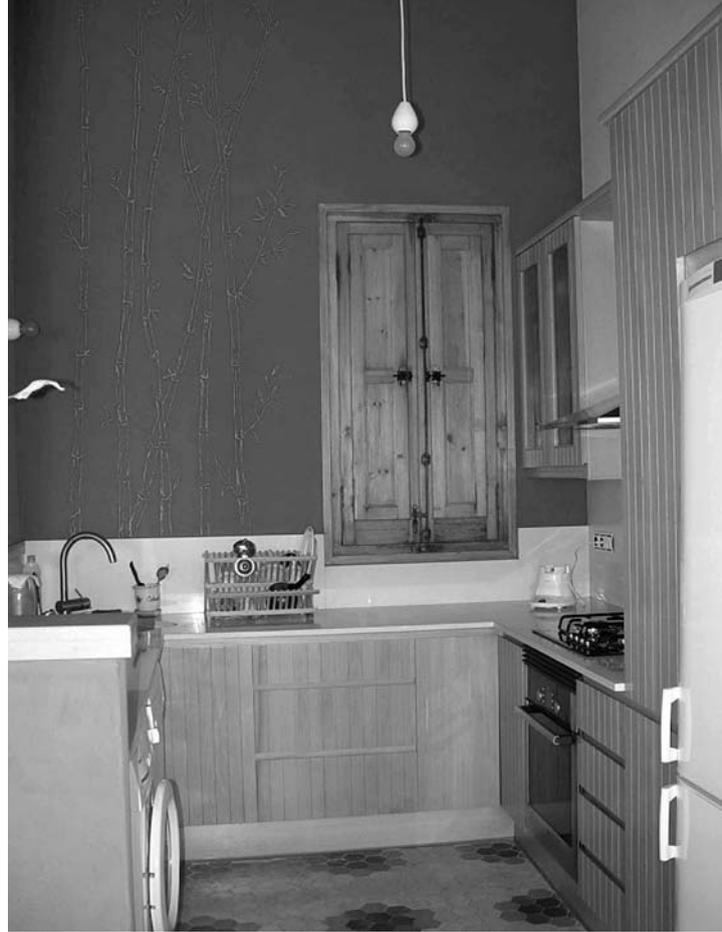
Cocina con los muebles de haya, diseñados en exclusiva.

El mobiliario de cocina se ha fabricado en madera de haya y en su tratamiento se ha utilizado un aceite-cera endurecedor especial

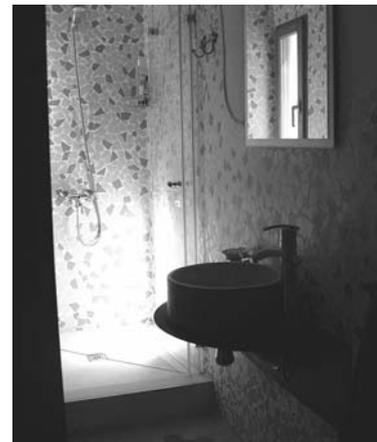
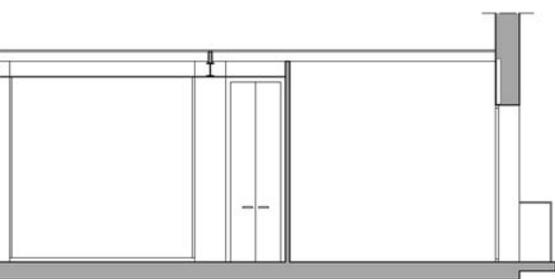
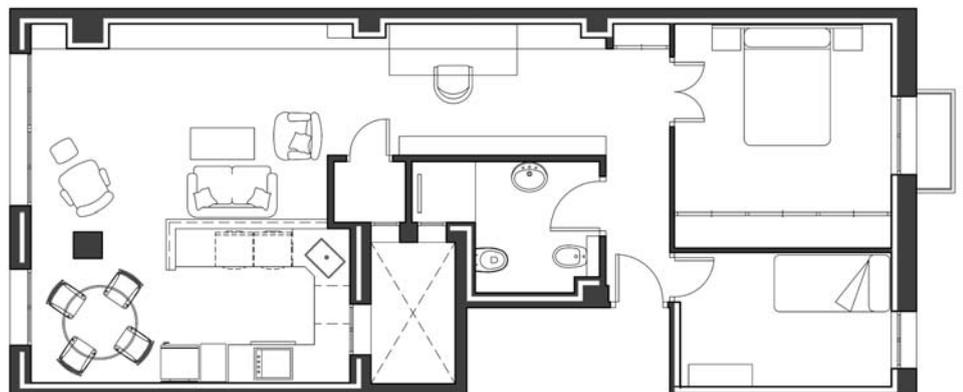
Baño revestido en tranca-dís. La ducha y el lavabo son diseños exclusivos para este proyecto.

Los revestimientos cerámicos se han reducido al máximo empleándolos únicamente en algunas zonas del baño donde hemos utilizado azulejos troceados tipo "trencadis". Para la zona de máxima protección en cocina, encimera y frontal, hemos utilizado placas de cuarzo.

Los diseños exclusivos introducidos en la propuesta la personalizan y mejoran las funciones. En el baño se ha fabricado una encimera de hierro con tratamiento de oxidación y protección con aceites naturales y que sirve de apoyo al lavabo cerámico. El plato de ducha ha sido fabricado ex profeso con un mármol márfil stone repicado.

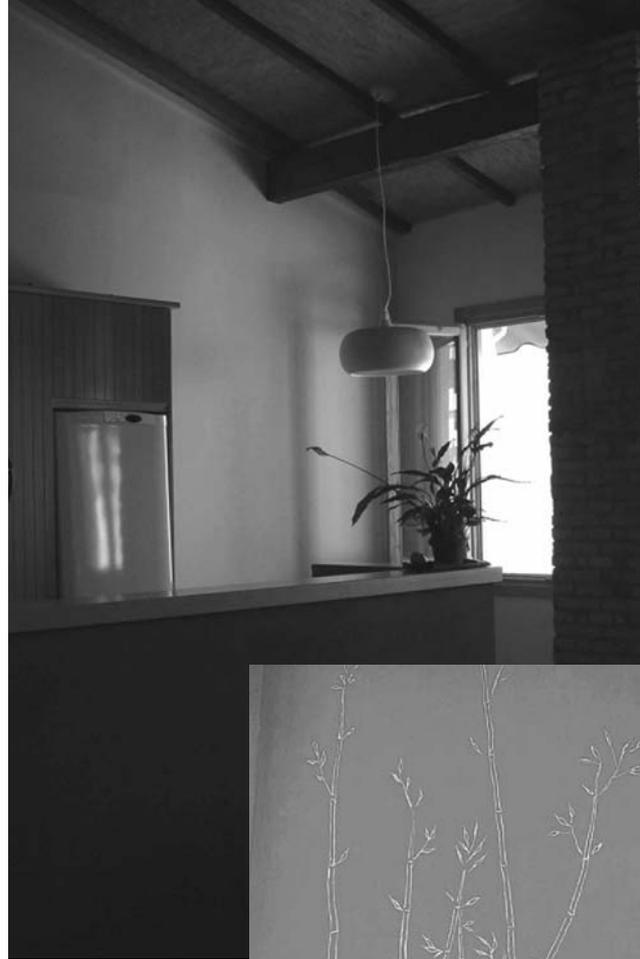
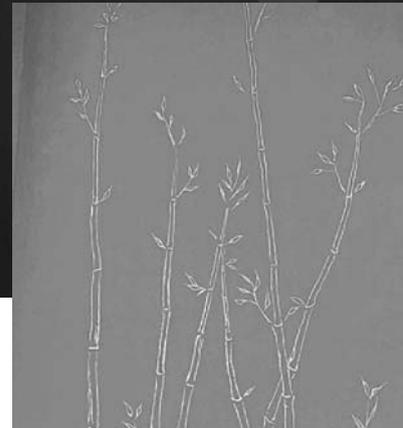
Arriba derecha: comedor.
Arriba derecha: detalle del esgrafiado.

En el tabique de la cocina-salón, el cual posee por su altura un gran protagonismo en la vivienda, se ha utilizado la técnica del esgrafiado para plasmar un motivo personalizado.
